Altbau gesprengt

Ein riesiger Keil aus Metall durchstößt scheinbar brutal den Altbau des im vergangenen Jahr eröffneten Militärhistorischen Museums in Dresden. Der Architekt Daniel Libeskind entwarf einen An- beziehungsweise Umbau, der sowohl dem historischen Gebäude als auch der Ausstellung eine neue Dimension verleiht.

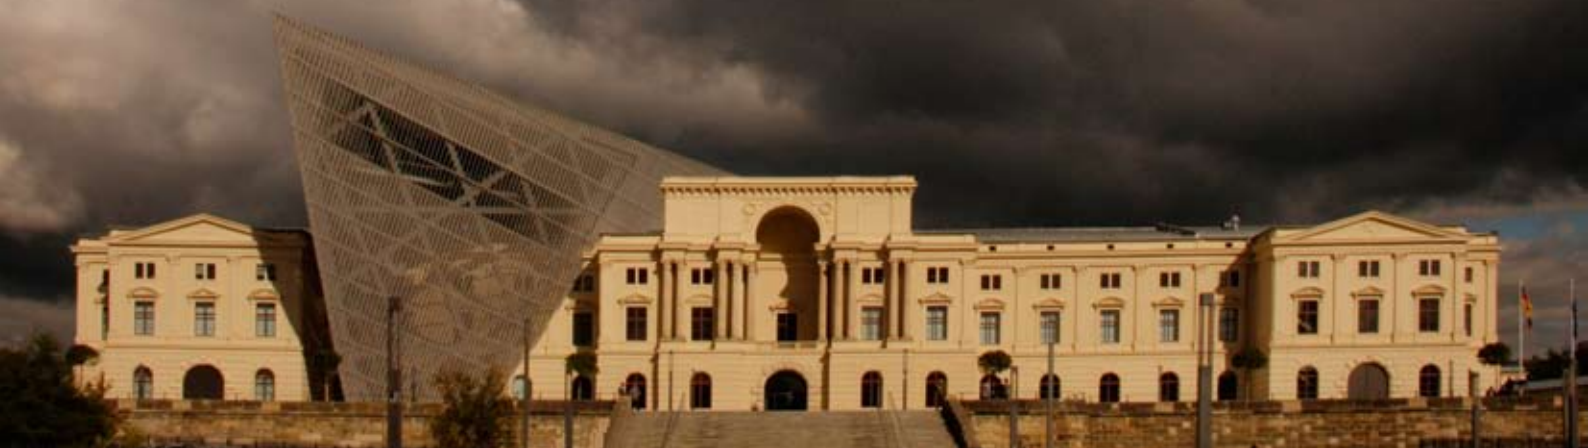
Der metallische Keil ist nicht so zerstörerisch, wie er auf den ersten Blick scheint: Durch seine Gitterstruktur hindurch ist die Fassade des Altbaus sichtbar

Anstelle des Eingangsvorbaus setzt nun der Keil von Libeskind ein Zeichen der Erneuerung. Bei näherer Betrachtung erscheint die wuchtige Stahlkonstruktion des Keils transparenter als aus der Ferne vermutet: Hinter der Verkleidung mit Profilrosten aus eloxiertem Aluminium – die man üblicherweise als Rinnenabdeckungen auf der Straße verwendet – setzt sich die historische Südfassade nahezu unbeschadet fort. Mit hin ist die vermutete Zerstörung so nicht vorhanden, stattdessen wurden die Fassade und beispielsweise beschädigte Terrakottagesimse wieder rekonstruiert. Die Denkmalschutzaufgaben zum Erhalt der Südfassade wurden umgesetzt, und die Keilspitze vor der Fassade könnte theoretisch beinahe rückstandslos entfernt werden.

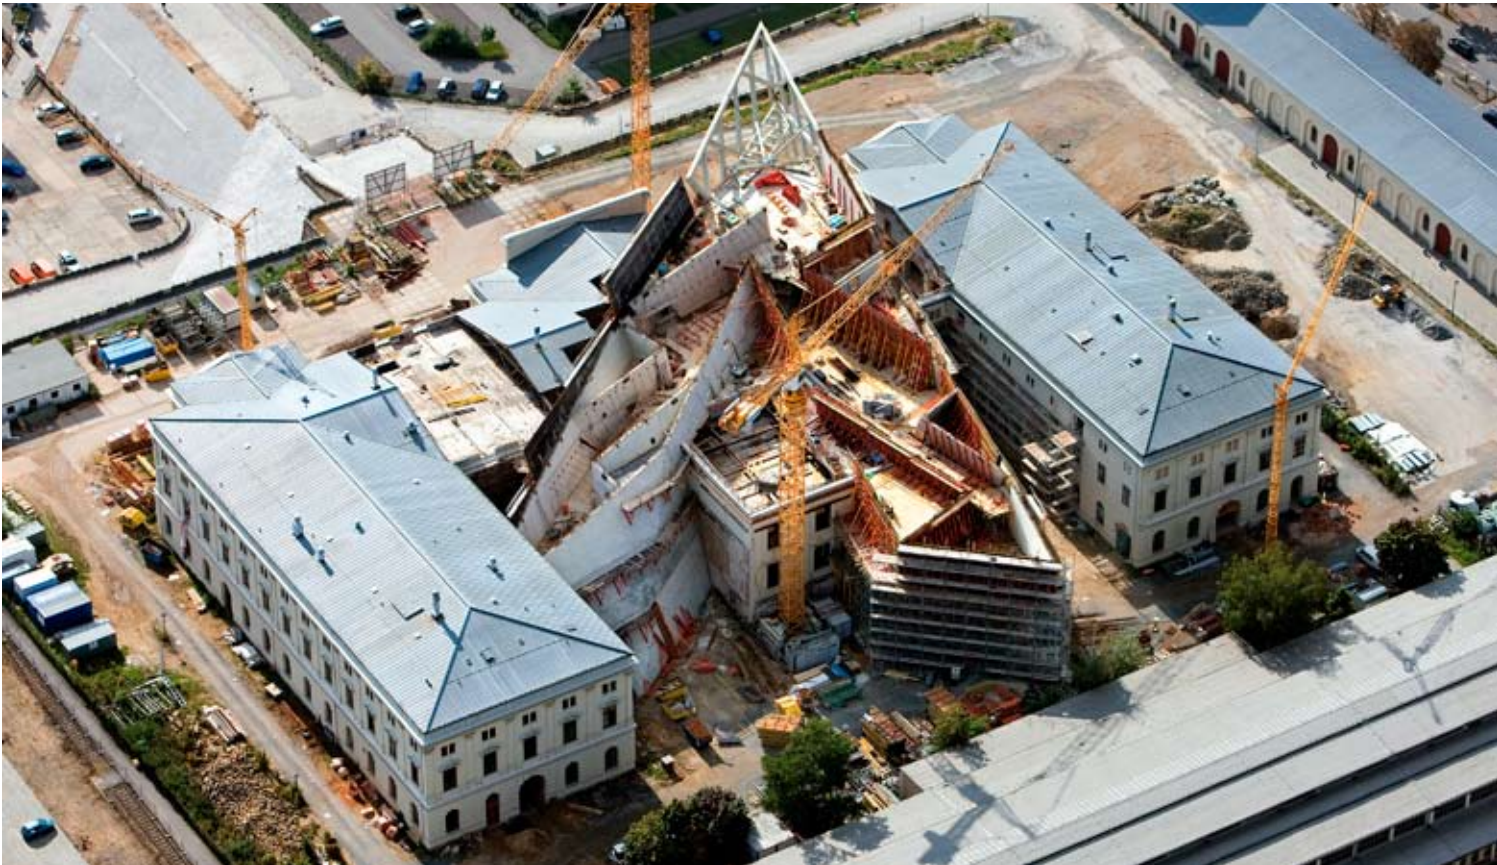
Die Luftaufnahme der Baustelle macht deutlich, dass der denkmalgeschützte Altbau im Zuge der An- und Umbauarbeiten einiges an Substanz verloren hat

Abgesehen vom Haupttreppenhaus des Altbaus, das Libeskind inmitten des Keils stehen ließ, büßte der Altbau an der rückwärtigen Fassade und im Innenraum dennoch einiges von seiner Substanz ein. „Auch im Innern war das Gebäude stark verbaut, so dass zum Beispiel der Gewölberaum im Erdgeschoss nicht mehr überall wahrnehmbar war“, erinnert sich der Projektleiter vom Büro Libeskind in Zürich, Jochen Klein: „Im Grunde genommen haben wir den Altbau kernsaniert und in enger Absprache mit der Denkmalpflege dort rekonstruiert, wo der historische Zustand bekannt war.“

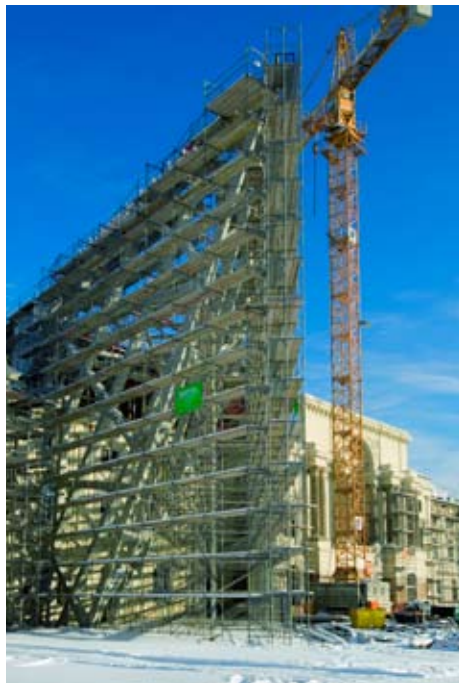
Montage der Stahlkonstruktion des Keils vor der neoklassizistischen Schauffassade des Altbaus

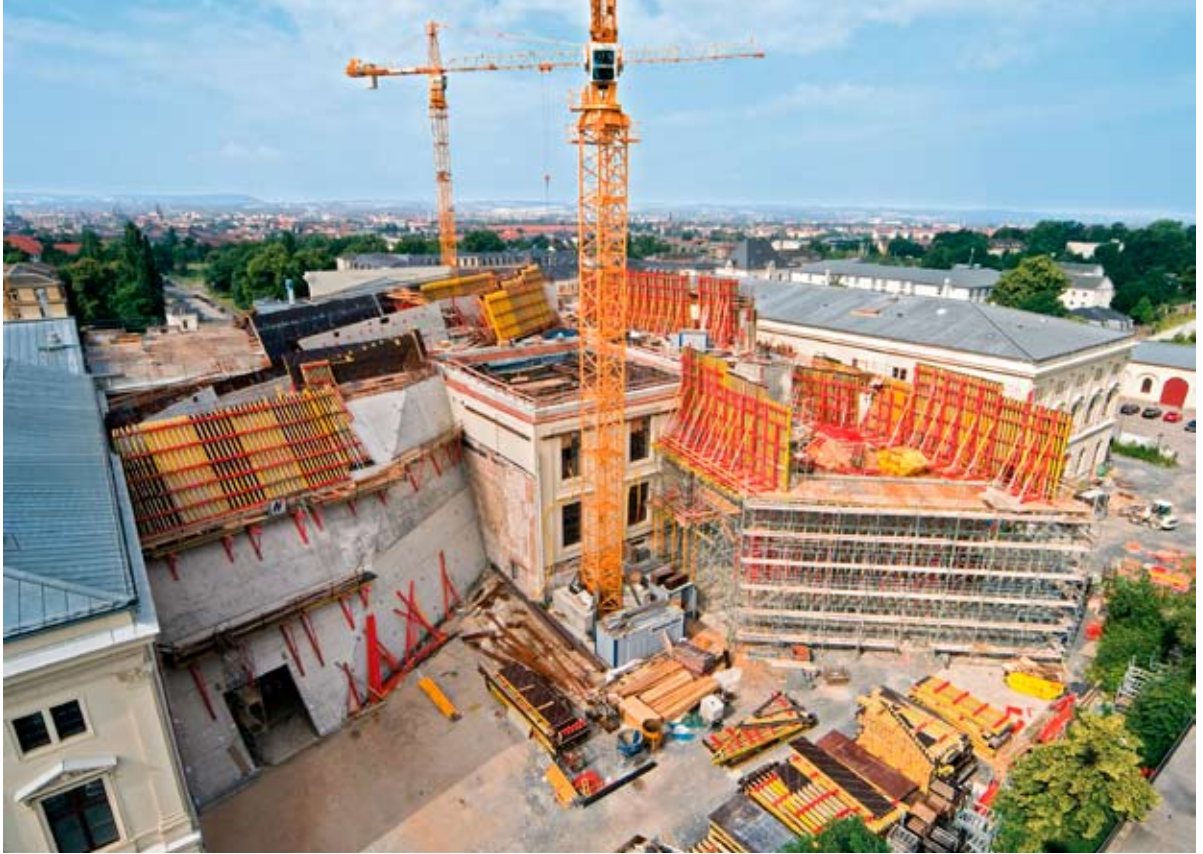
Das alte Treppenhaus inmitten der zum Teil noch geschalteten schrägen Wände des Keils
Foto: Peri

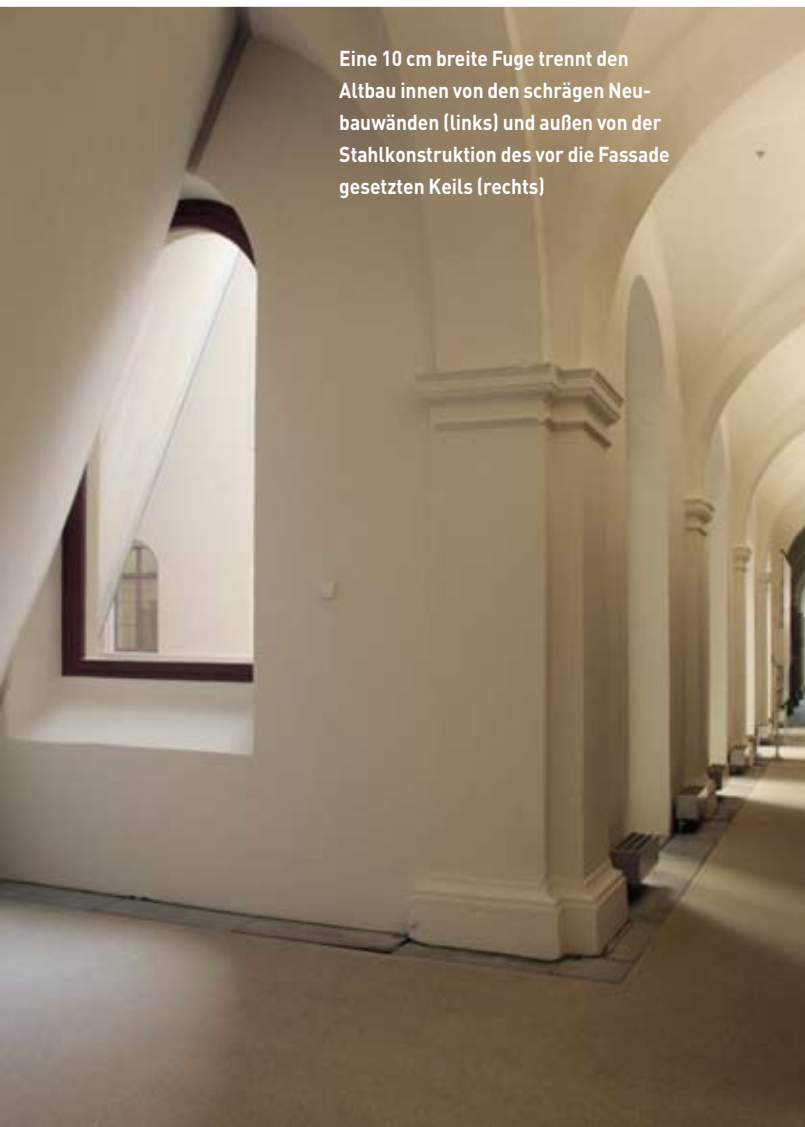
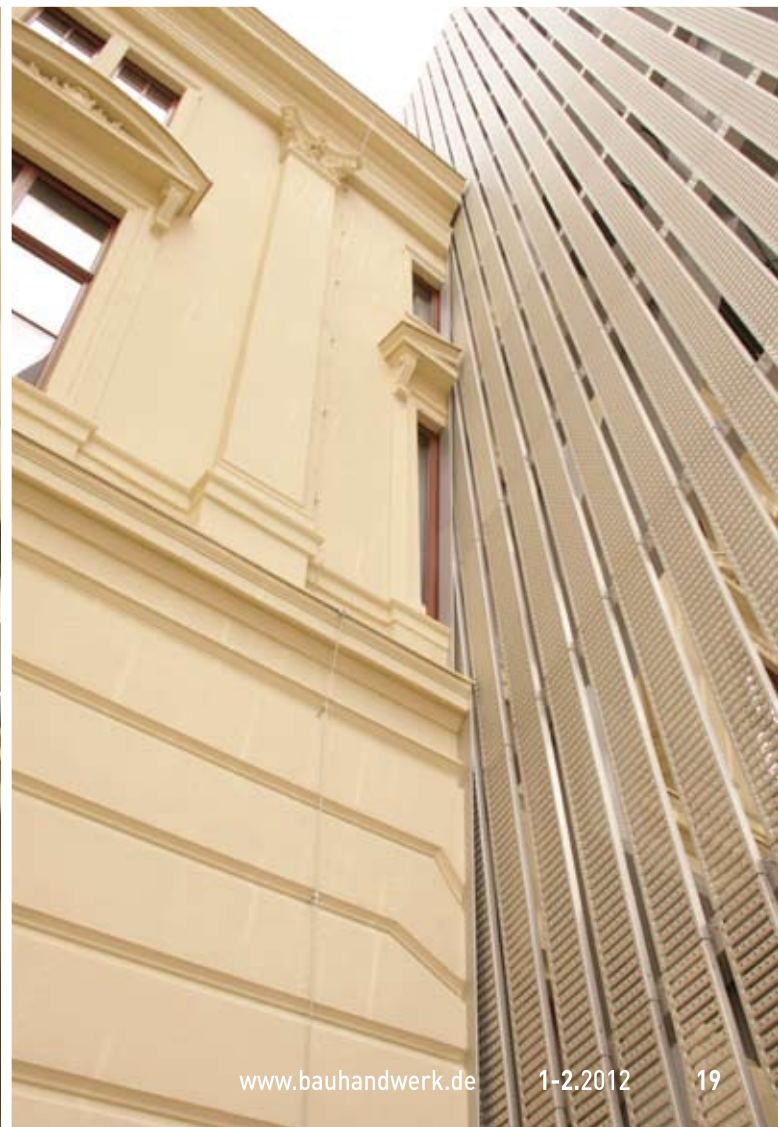
Eine 10 cm breite Fuge trennt den Altbau innen von den schrägen Neubauwänden (links) und außen von der Stahlkonstruktion des vor die Fassade gesetzten Keils (rechts)

Eine Schattenfuge kennzeichnet außen und innen den Übergang des Keils zum Altbau. „Diese 10 cm breite Fuge unterstützt den Charakter des Einschnitts“, so der Projektleiter. „Sie betont die eigentlich nur 3 cm breite Bauwerksfuge der statisch komplett voneinander getrennten Baukörper. Die 40 cm dicke Stahlbetonkonstruktion des Keils steht unabhängig im Altbau. Eine gemeinsame Lastabtragung gibt es nicht, lediglich einzelne Tragglieder des Altbaus sind verschieblich auf Konsolen an den Keilwänden aufgelegt.“

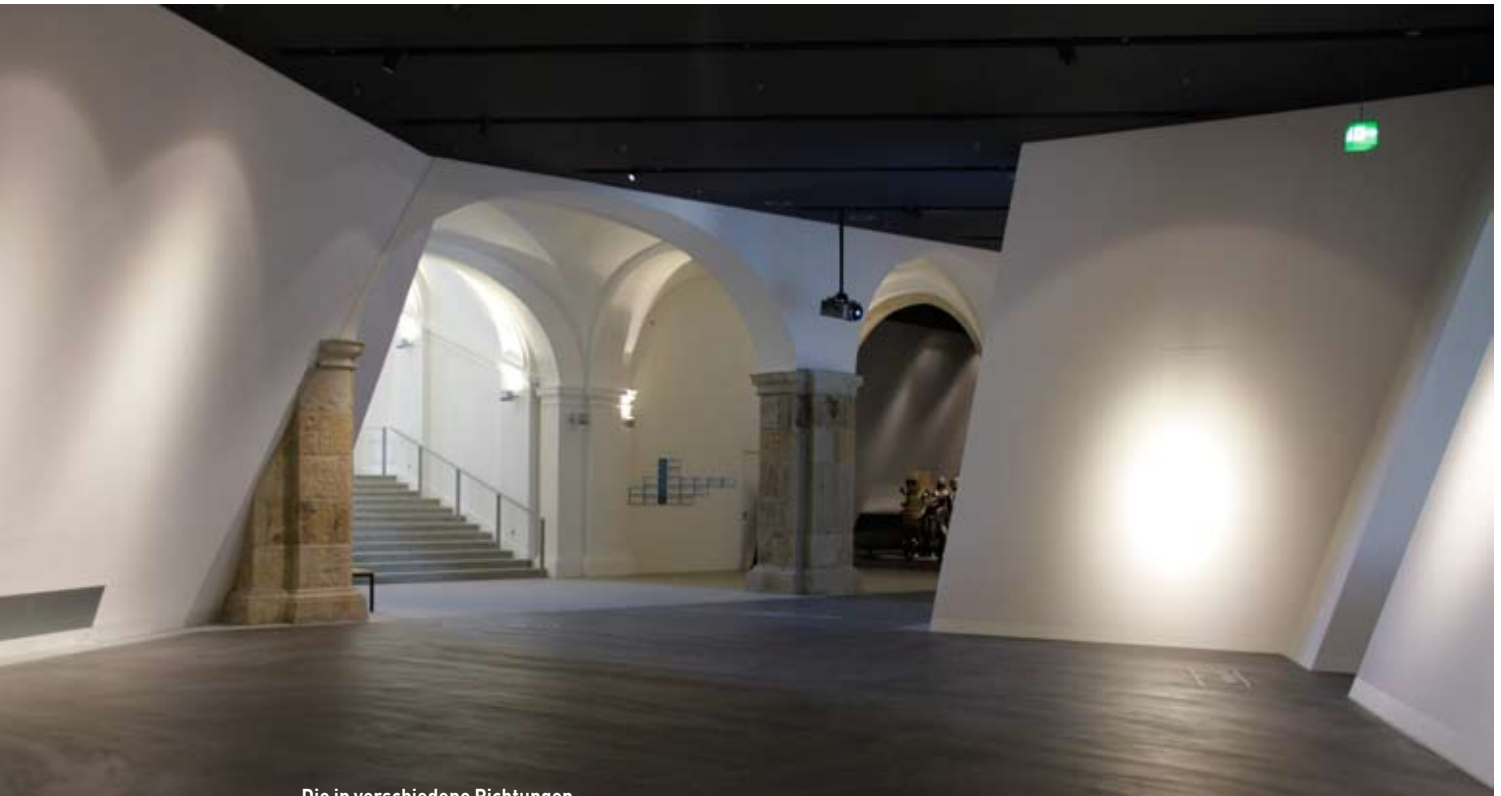
Die in verschiedene Richtungen geneigten Wände heben den neu hinzugefügten Keil im Inneren deutlich vom Altbau ab
Foto: Benedikt Kraft

Ist es außen die Metallverkleidung, die den wuchtigen Keil deutlich vom Altbau abhebt, so sind es im Innenraum die schrägen und in verschiedene Richtungen geneigten Wände. Diese betonierten die Handwerker der Firma Hentschke Bau aus Bautzen vor Ort. Ihre Arbeiten begleitete ein so genanntes Sichtbetonteam, das die vom Architekten geforderte sehr hohe Sichtbeton-Qualität sicherstellen sollte. Dieses Team – dem die Architekten, die Bauleitung des Berliner Büros Reese Lubic Woehrlin, Mitarbeiter des Schalungsherstellers, des ausführenden Unternehmens und des Beton-Lieferanten Dyckerhoff angehörten – plante, koordinierte und begleitete die gesamten Bauarbeiten.

Die beim Betonieren der schrägen Wandelemente mit Neigungen zwischen 3 und 39 Grad zu lösenden Probleme reichten von schalungstechnischen Fragen über die Wahl der „richtigen“ Betonrezeptur bis hin zum fachgerechten Verdichten des Betons. Die beengten Platzverhältnisse aufgrund der Integration in den Altbau und die Tatsache, dass der Lastabtrag aus allen Bauphasen die Substanz in keiner Weise beeinflussen durfte, spielten ebenfalls eine wichtige Rolle. So wurde ein spezielles Schalungssystem entwickelt, das dem bei
